COMMUNE
DE
BOUGY-VILLARS
Municipalité

**Préavis municipal n°03/2021
relatif à une demande de crédit CHF 360'000.00
pour la mise en séparatif du réseau EU-EC
dans le secteur des Ancelles**

Rapport d'inspection télévisée

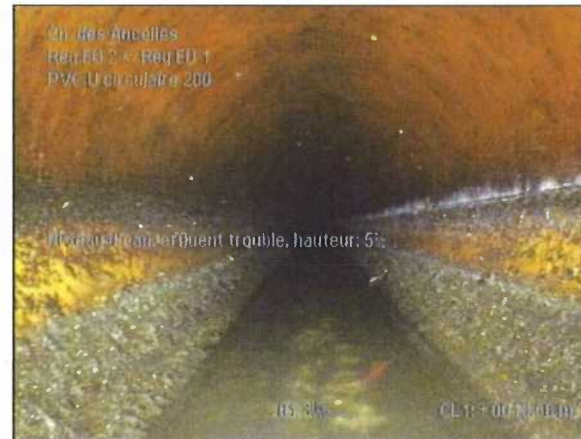
Photo: 1_1_4_A.JPG
 13,5m, Niveau d'eau, effluent trouble, hauteur: 5%

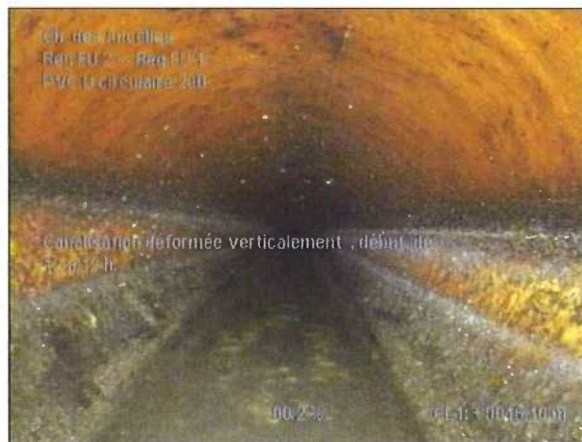
Photo: 1_1_5_A.JPG
 16,1m, Canalisation déformée verticalement, début, de 12 à 12 h.

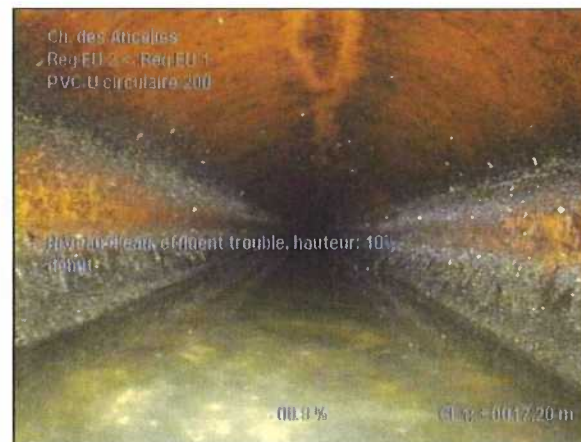
Photo: 1_1_7_A.JPG
 17,2m, Niveau d'eau, effluent trouble, hauteur: 10% / début

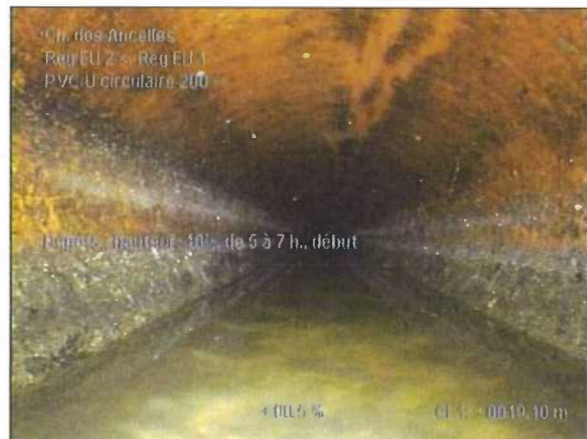
Photo: 1_1_8_A.JPG
 19,1m, Dépôts , hauteur: 10%, de 5 à 7 h., début

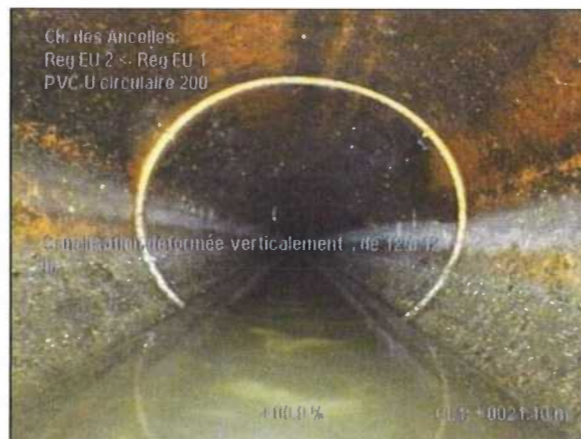
Photo: 1_1_9_A.JPG
 21,4m, Canalisation déformée verticalement , de 12 à 12 h.

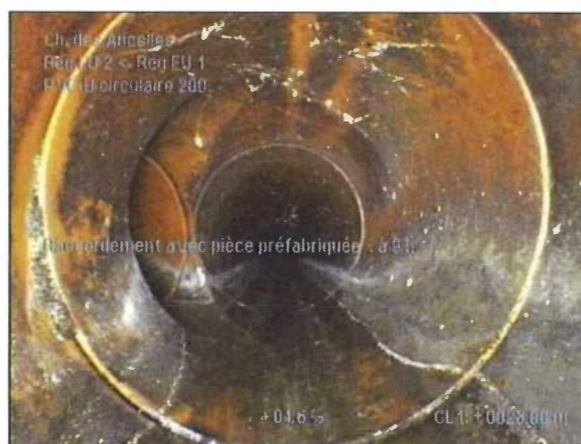
Photo: 1_1_12_A.JPG
 23,8m, Raccordement avec pièce préfabriquée , à 9 h.

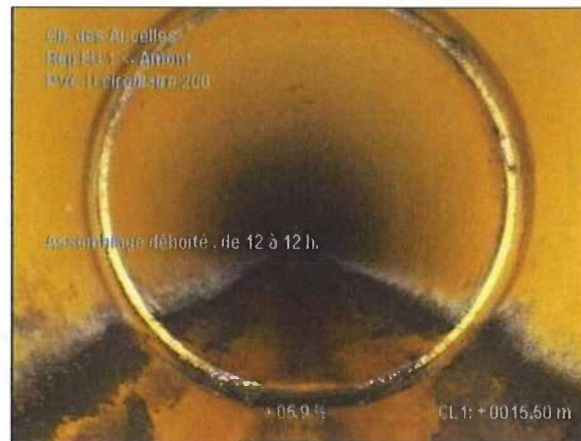
Photo: 3_3_16_A.JPG
 15,5m, Assemblage déboîté, de 12 à 12 h.

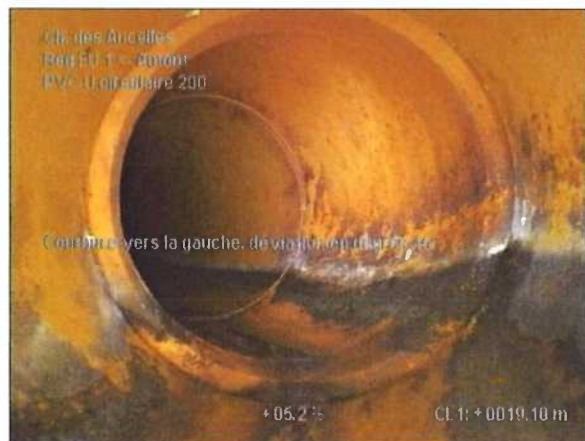
Photo: 3_3_17_A.JPG
 19,1m, Courbure vers la gauche, déviation en degrés 45°

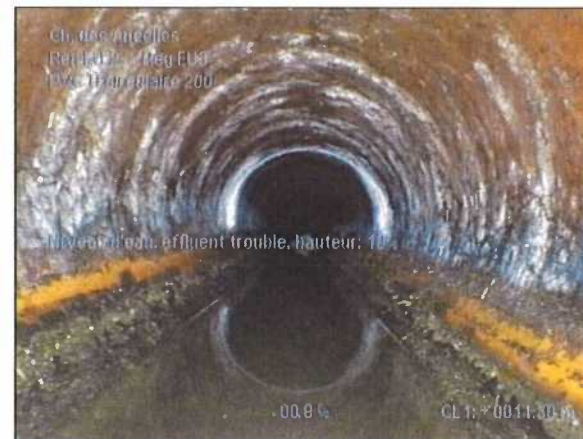
Photo: 4_4_22_A.JPG
 14,3m, Niveau d'eau, effluent trouble, hauteur: 10%

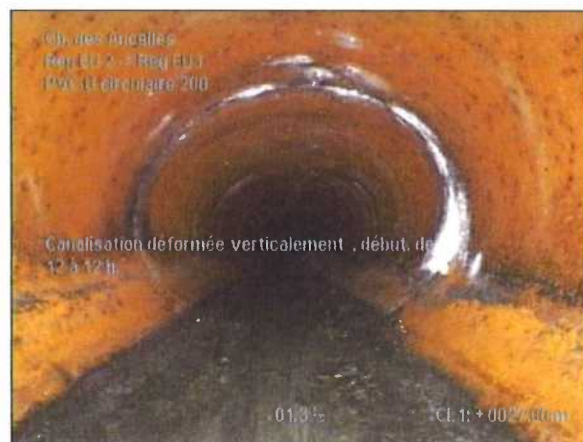
Photo: 4_4_23_A.JPG
 27m, Canalisation déformée verticalement, début de 12 à 12 h.

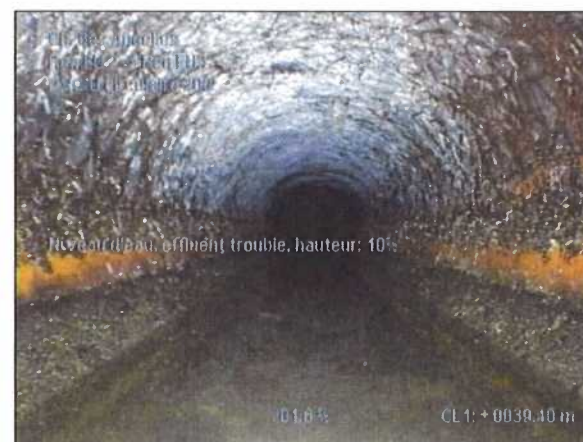
Photo: 4_4_24_A.JPG
 39,4m, Niveau d'eau, effluent trouble, hauteur: 10%

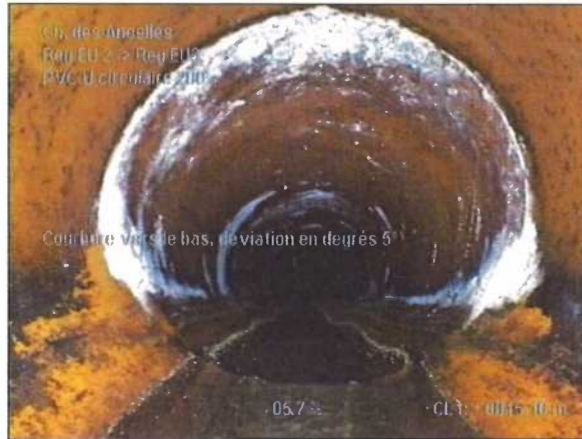
Photo: 4_4_26_A.JPG
 45,1m, Courbure vers le bas, déviation en degrés 5°

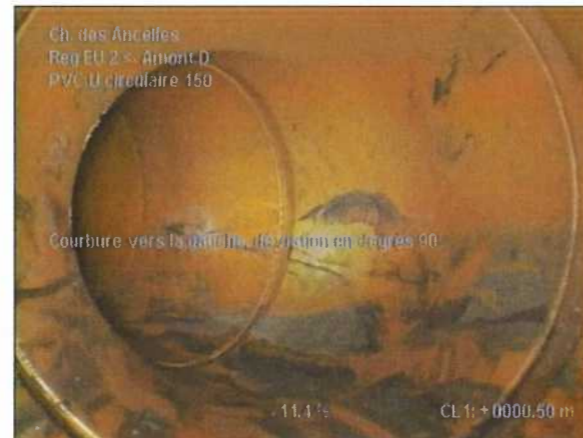
Photo: 5_5_32_A.JPG
 0,5m, Courbure vers la gauche, déviation en degrés 90°

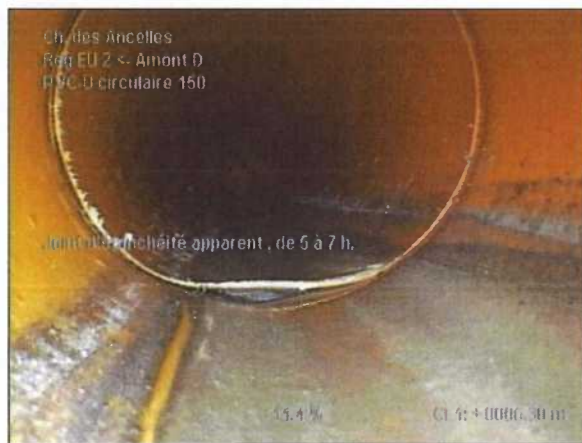
Photo: 5_5_33_A.JPG
 6,3m, Joint d'étanchéité apparent, de 5 à 7 h.

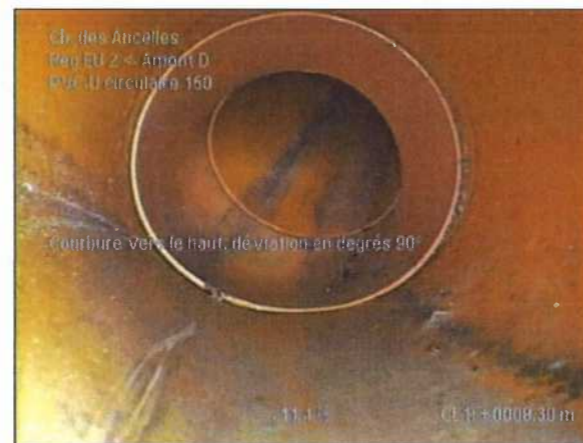
Photo: 5_5_34_A.JPG
 8,3m, Courbure vers le haut, déviation en degrés 90°

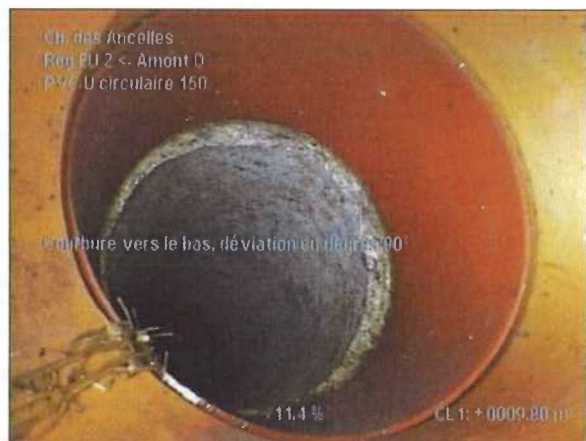
Photo: 5_5_35_A.JPG
 9,8m, Courbure vers le bas, déviation en degrés 90°

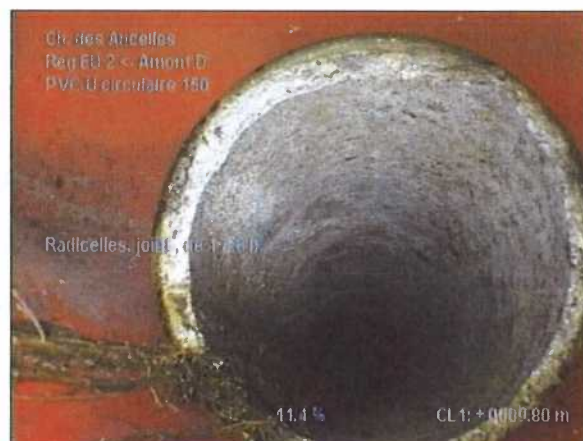
Photo: 5_5_36_A.JPG
 9,8m, Radicelles, joint , de 4 à 8 h.

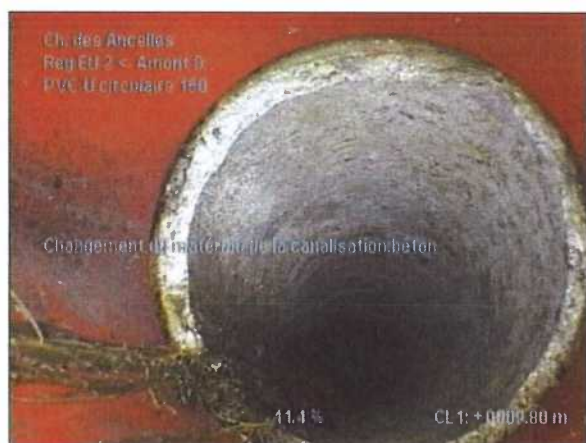
Photo: 5_5_37_A.JPG
 9,8m, Changement du matériau de la canalisation: béton

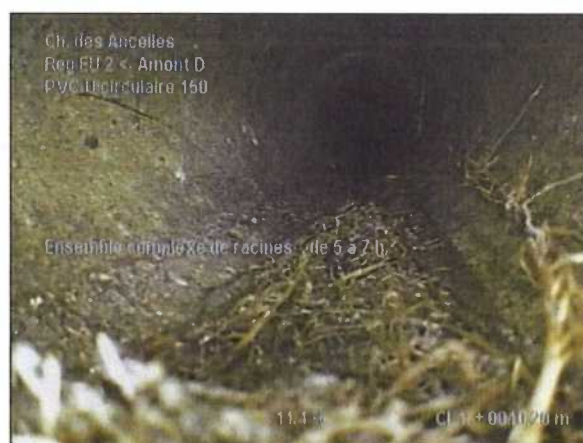
Photo: 5_5_38_A.JPG
 10,2m, Ensemble complexe de racines , de 5 à 7 h.

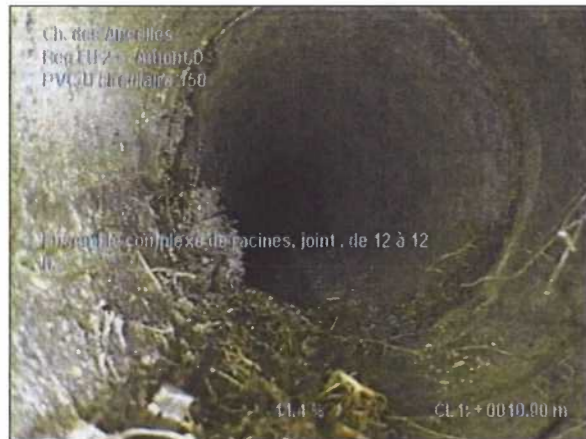
Photo: 5_5_39_A.JPG
 10,9m, Ensemble complexe de racines, joint , de 12 à 12 h.

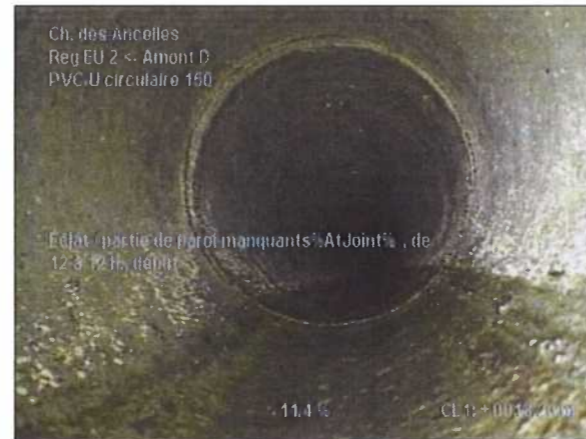
Photo: 5_5_40_A.JPG
 13,2m, Éclat / partie de paroi manquants%AtJoint% , de 12 à 12 h., début

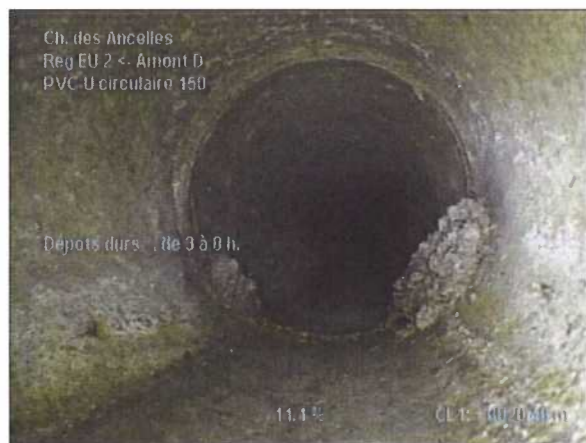
Photo: 5_5_41_A.JPG
 20,4m, Dépôts durs , de 3 à 8 h.

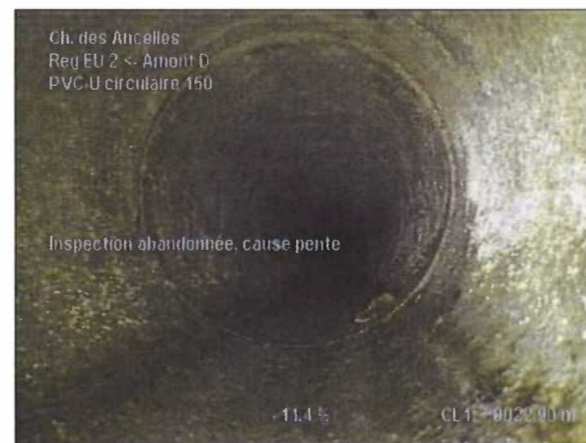
Photo: 5_5_42_A.JPG
 22,9m, Inspection abandonnée / cause pente

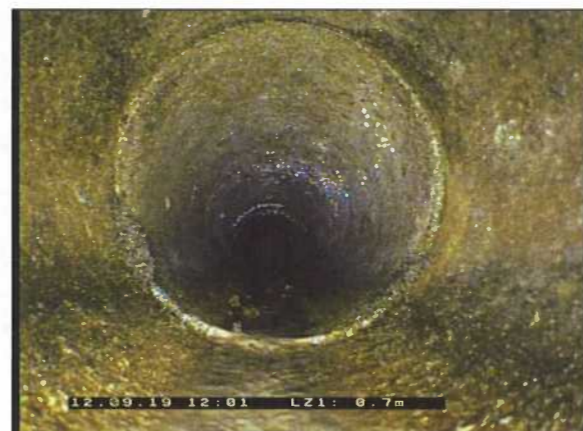
Photo: 6_6_48_A.jpg
 0,7m, Éclat / partie de paroi manquants%AJoint% , de 3 à 9 h.

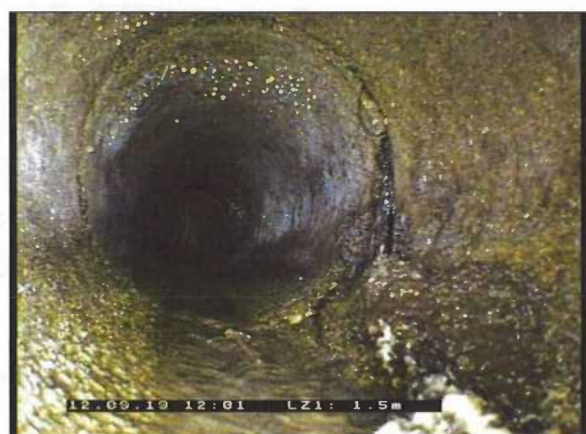
Photo: 6_6_49_A.jpg
 1,5m, Ensemble complexe de racines , de 3 à 5 h.

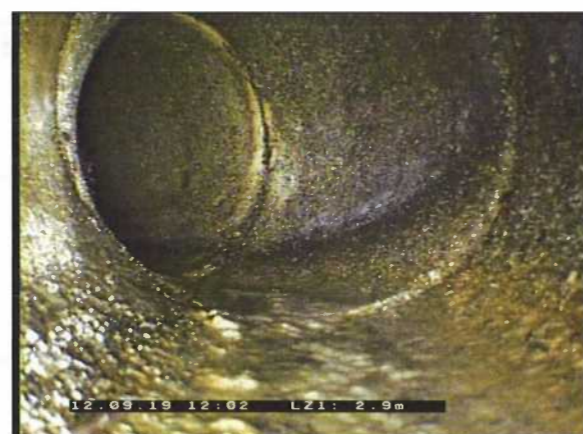
Photo: 6_6_50_A.jpg
 2,9m, Courbure vers la gauche, déviation en degrés 90° / 2x45°

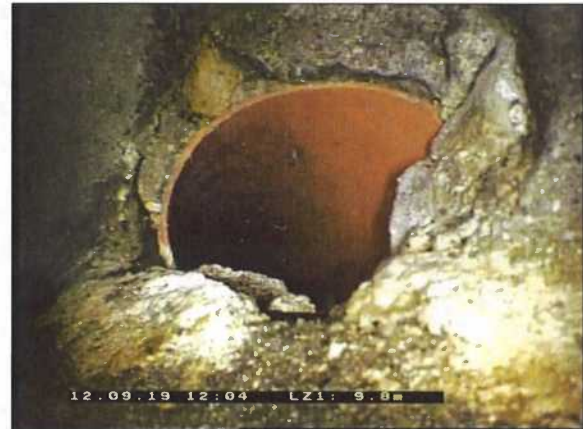
Photo: 6_6_51_B.jpg
 9,8m, Raccordement carotté , à 3 h.

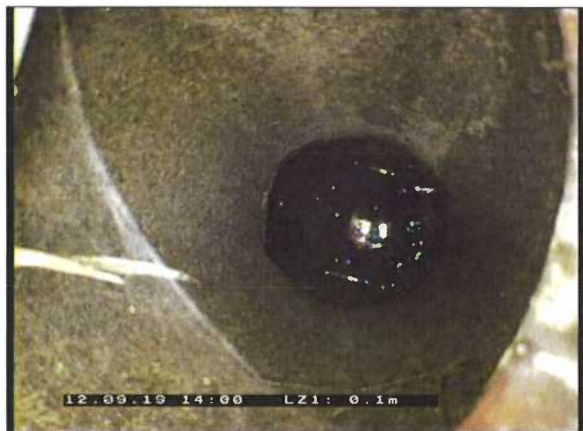
Photo: 7_7_56_B.jpg
 0,1m, Courbure vers le bas, déviation en degrés 90°

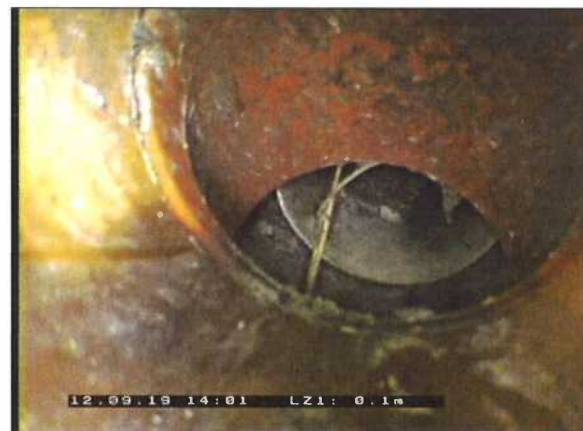
Photo: 7_7_57_A.jpg
 0,1m, Inspection abandonnée / caméra ne passe pas

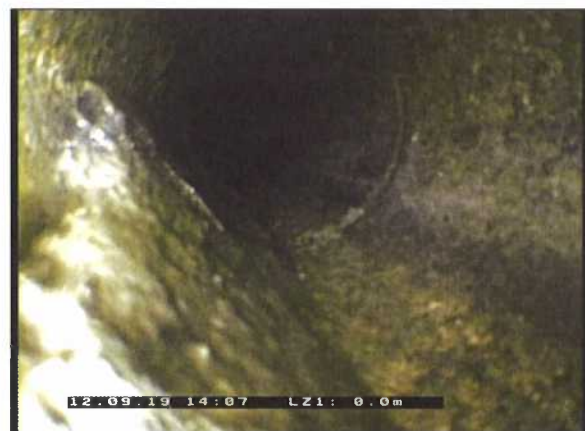
Photo: 8_8_59_A.jpg
 0m, Dépôts durs , hauteur: calcaire % , de 5 à 7 h., début

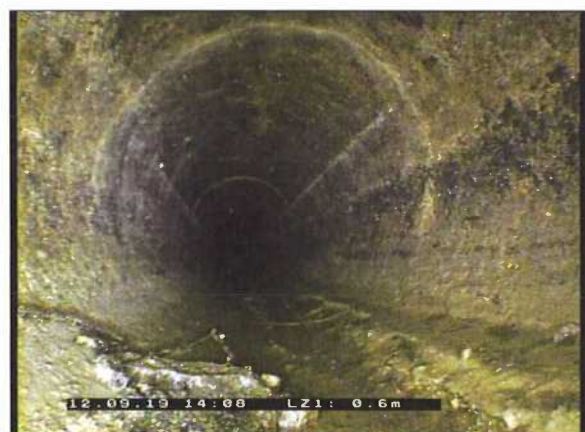
Photo: 8_8_60_A.jpg
 0,6m, Fissure superficielle (micro-fissure) radiale , de 9 à 3 h.

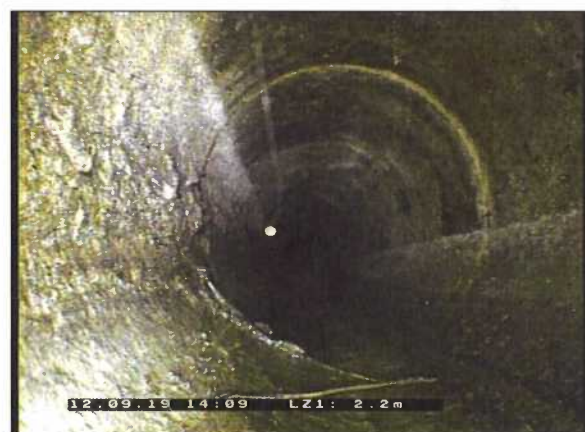
Photo: 8_8_61_A.jpg
 2,2m, Éclat / partie de paroi manquants%AtJoint% , de 12 à 12 h., début

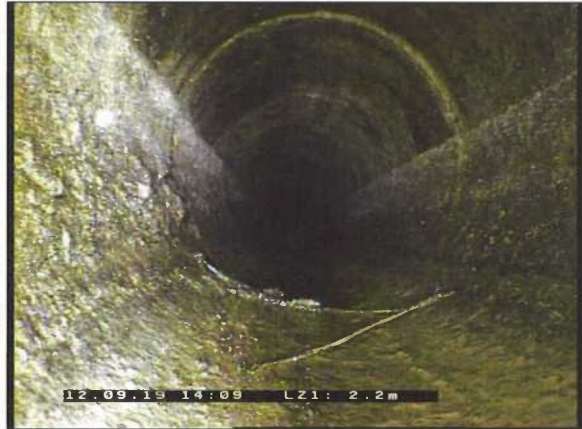
Photo: 8_8_62_A.jpg
 2,2m, Granulats exposés , de 3 à 9 h., début

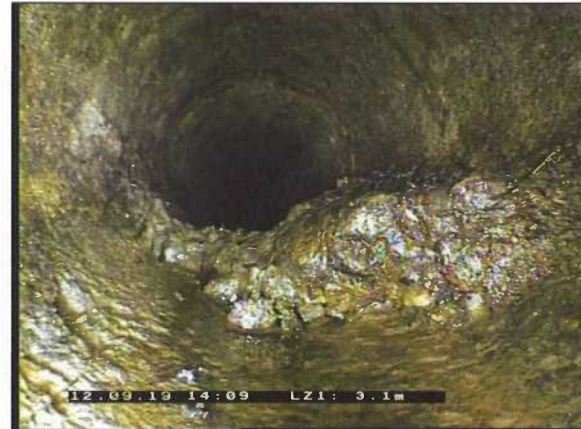
Photo: 8_8_63_A.jpg
 3,1m, Concrétions , de 4 à 8 h.

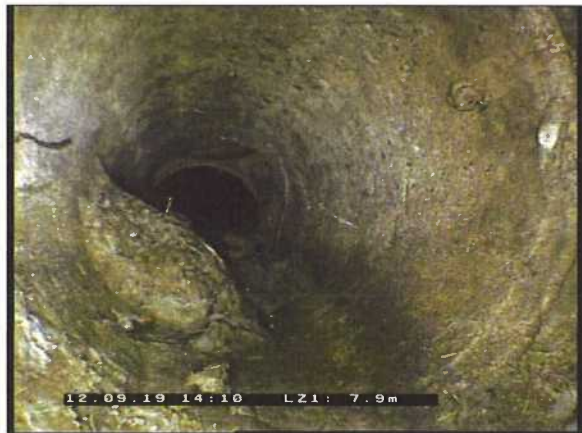
Photo: 8_8_64_A.jpg
 7,9m, Dépôts , hauteur: 30%, de 6 à 8 h.

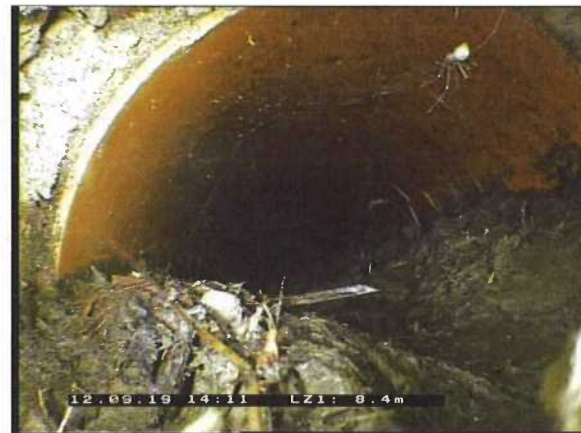
Photo: 8_8_65_A.jpg
 8,4m, Dépôts , hauteur: 50%, de 3 à 9 h.

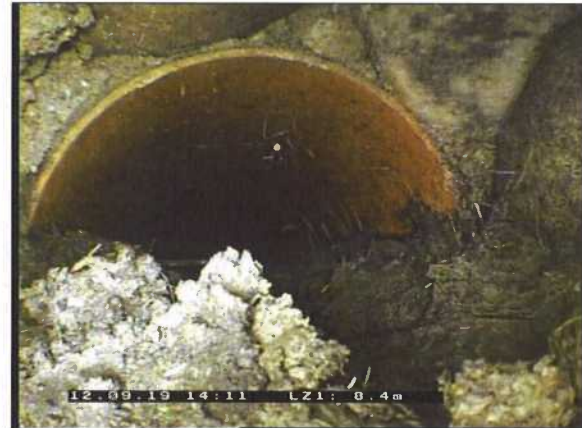
Photo: 8_8_67_A.jpg
 8,4m, Éclat / partie de paroi manquants , de 9 à 3 h.

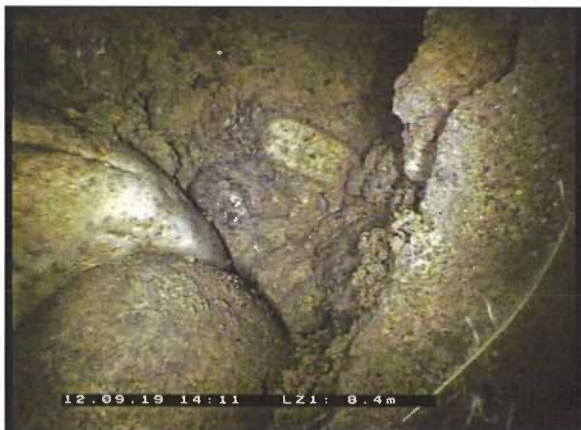
Photo: 8_8_67_B.jpg
 8,4m, Éclat / partie de paroi manquants , de 9 à 3 h.

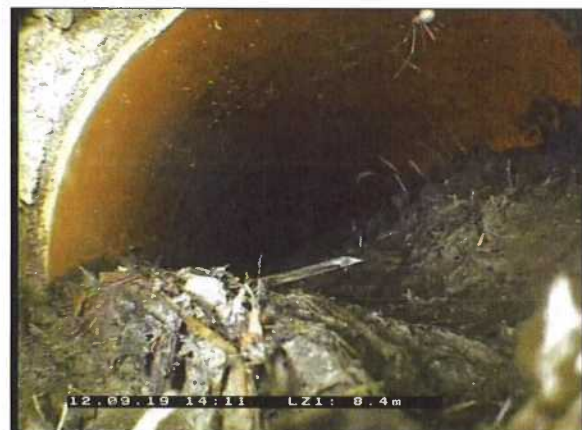
Photo: 8_8_68_A.jpg
 8,41m, Inspection abandonnée / cause dépôts

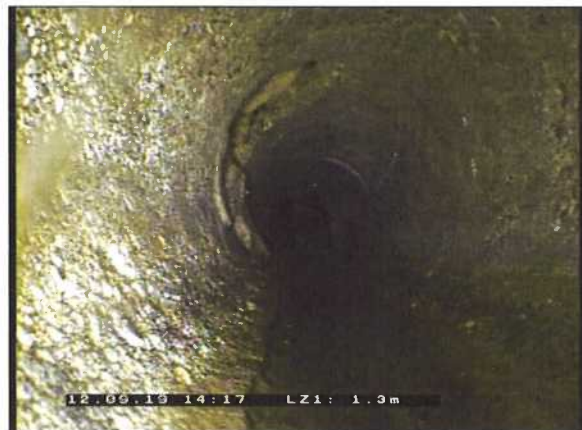
Photo: 9_9_73_A.jpg
 1,3m, Granulats exposés , de 12 à 12 h., début

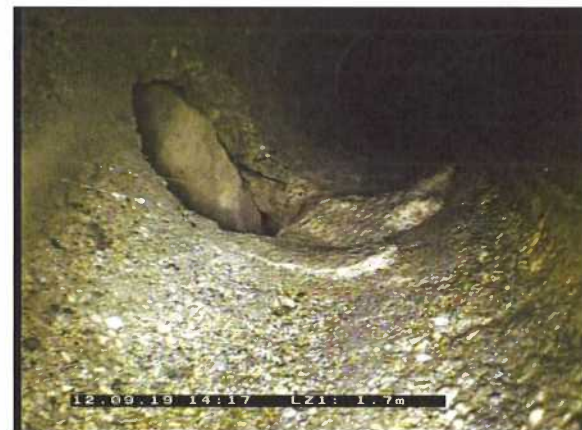
Photo: 9_9_74_A.jpg
 1,7m, Raccordement carotté , à 9 h.

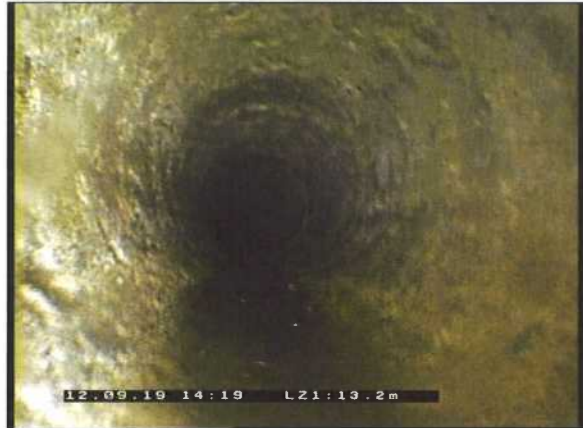
Photo: 9_9_75_A.jpg
 13,2m, Granulats exposés , de 12 à 12 h.

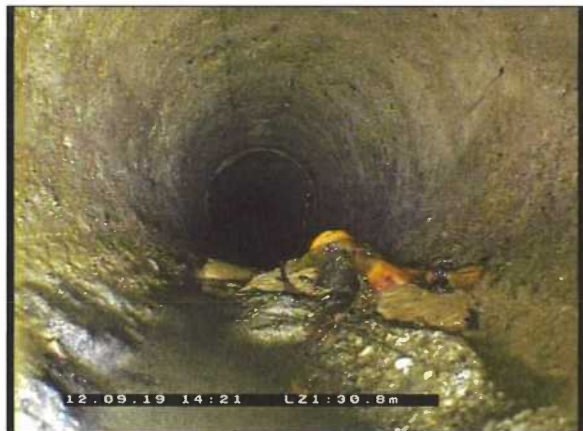
Photo: 9_9_77_A.jpg
 30,8m, Dépôts , hauteur: 10%, de 5 à 7 h.

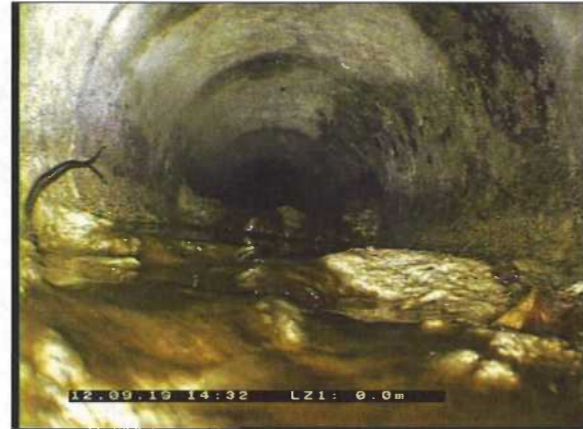
Photo: 10_10_81_A.jpg
 0,01m, Concrétions , réduction de section transversale 30%, de 5 à 7 h.

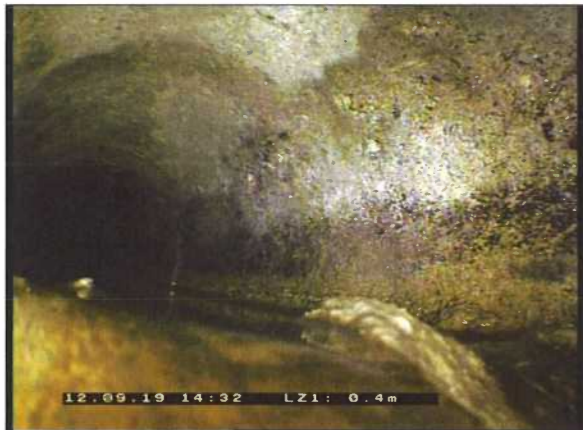
Photo: 10_10_82_A.jpg
 0,4m, Concrétions , réduction de section transversale 40%, de 4 à 8 h.

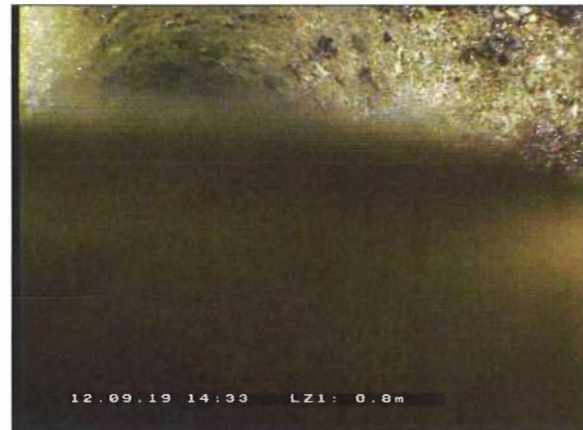
Photo: 10_10_83_A.jpg
 0,8m, Niveau d'eau, effluent trouble, hauteur: 50%

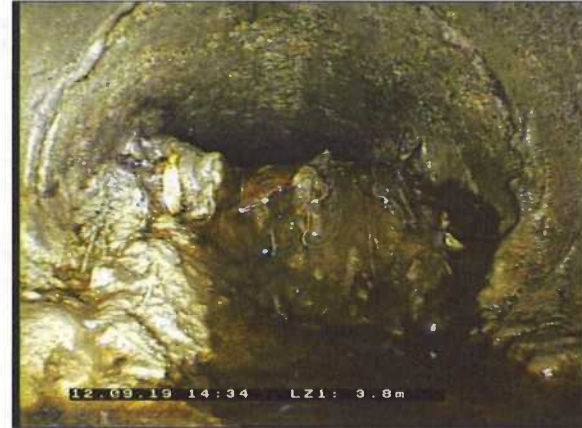
Photo: 10_10_85_A.jpg
3,8m, Inspection abandonnée / cause dépôt
