COMMUNE
DE
BOUGY-VILLARS
Municipalité

**Préavis municipal n°03/2021
relatif à une demande de crédit CHF 360'000.00
pour la mise en séparatif du réseau EU-EC
dans le secteur des Ancelles**

Rapport d'inspection télévisée

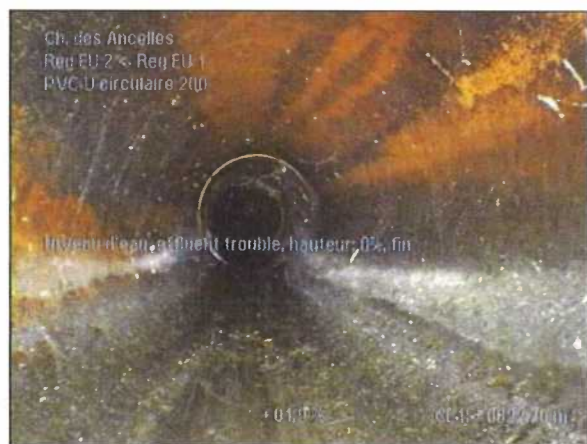
Photo: 1_1_11_A.JPG
 22,7m, Niveau d'eau, effluent trouble, hauteur: 0% / fin

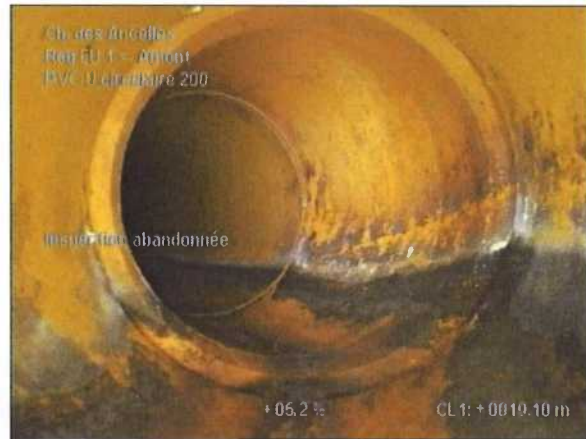
Photo: 3_3_19_A.JPG
19,1m, Inspection abandonnée

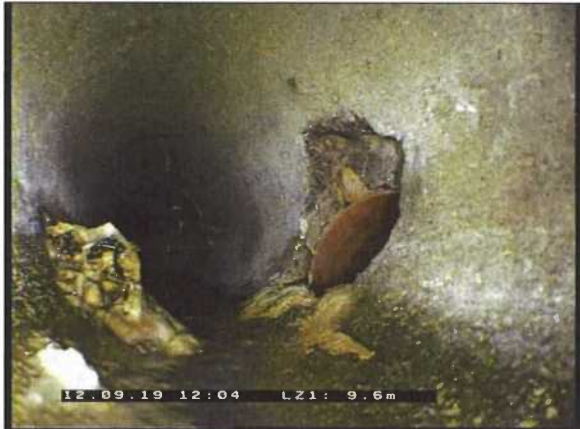
Photo: 6_6_51_A.jpg
 9,8m, Raccordement carotté , à 3 h.

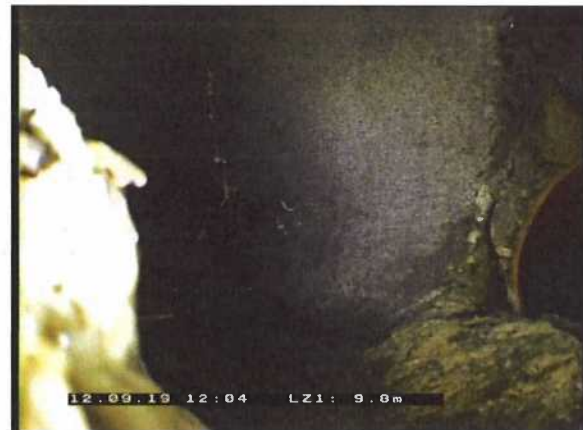
Photo: 6_6_55_A.jpg
 9,82m, Inspection abandonnée

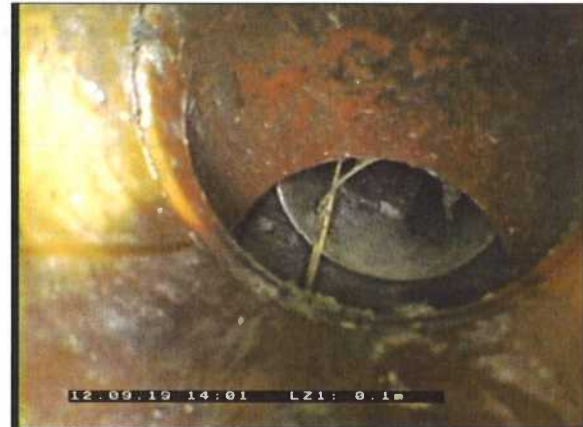
Photo: 7_7_56_A.jpg
 0,1m, Courbure vers le bas, déviation en degrés 90°

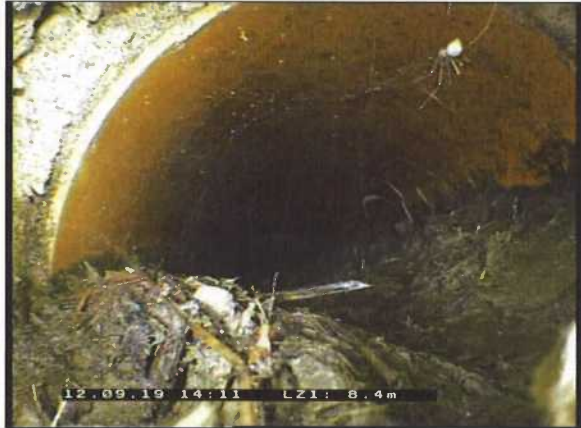
Photo: 8_8_66_A.jpg
 8,4m, Changement du matériau de la canalisation: chlorure de polyvinyle

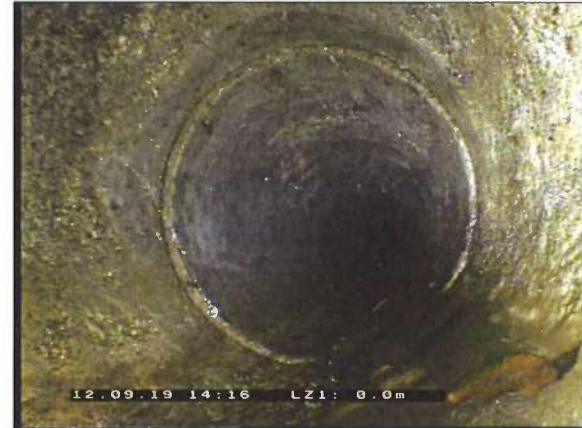
Photo: 9_9_72_A.jpg
 0,1m, Éclat / partie de paroi manquants%AtJoint% , de 12 à 12 h., début

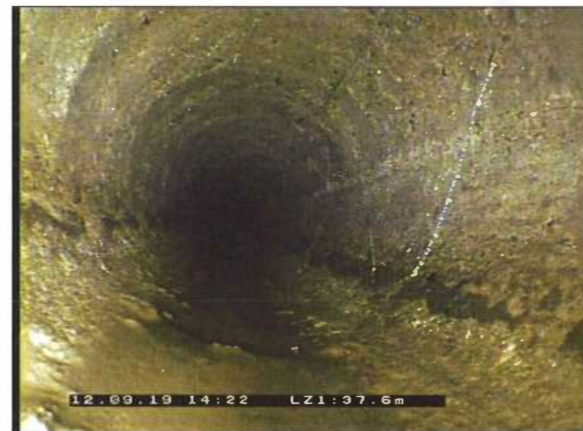
Photo: 9_9_78_A.jpg
 37,6m, Inspection abandonnée / cause distance

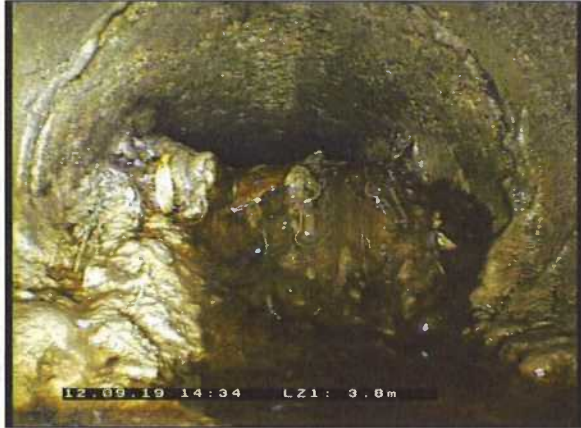
Photo: 10_10_84_A.jpg
3,8m, Concrétions , réduction de section transversale 50%, de 3 à 9 h.
