COMMUNE
DE
BOUGY-VILLARS
Municipalité

**Préavis municipal n°03/2021
relatif à une demande de crédit CHF 360'000.00
pour la mise en séparatif du réseau EU-EC
dans le secteur des Ancelles**

Rapport d'inspection télévisée

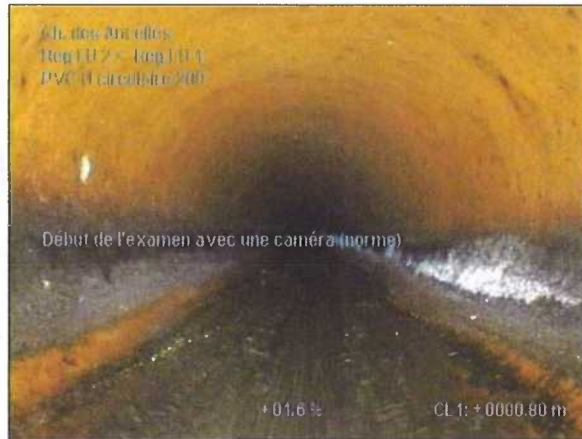
Photo: 1_1_3_A.JPG
 0,8m, Début de l'examen avec une caméra (norme)

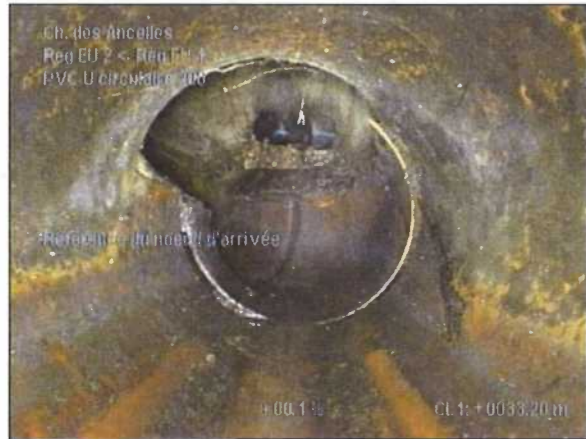
Photo: 1_1_13_A.JPG
33,2m, Référence du noeud d'arrivée

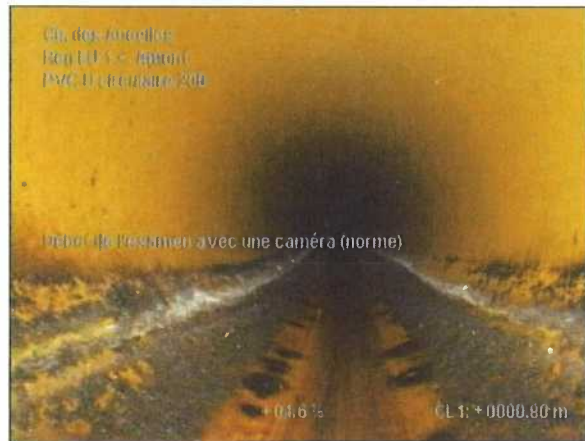
Photo: 3_3_15_A.JPG
 0,8m, Début de l'examen avec une caméra (norme)

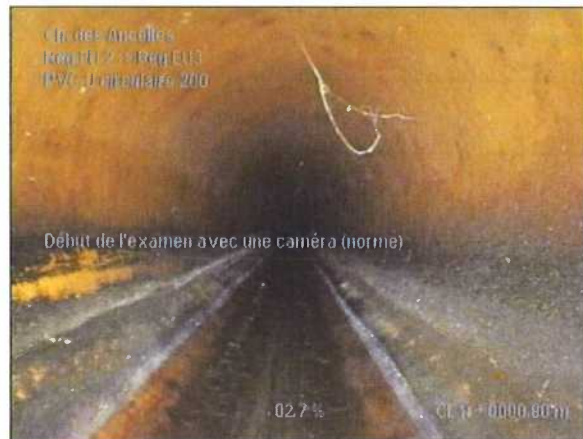
Photo: 4_4_21_A.JPG
 0,8m, Début de l'examen avec une caméra (norme)

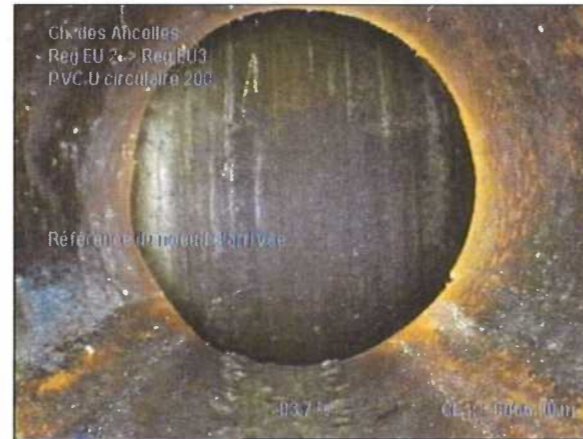
Photo: 4_4_27_A.JPG
 56,9m, Référence du noeud d'arrivée

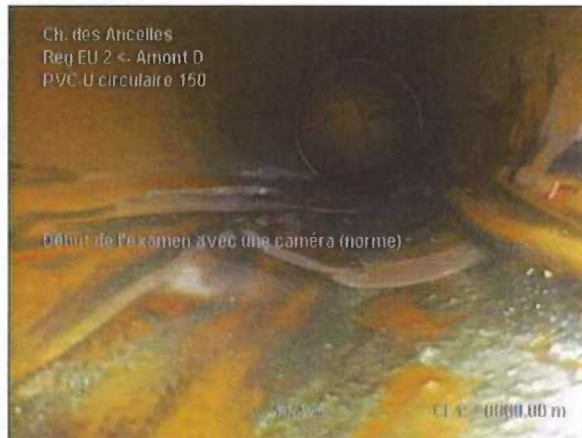
Photo: 5_5_30_A.JPG
 0m, Début de l'examen avec une caméra (norme)

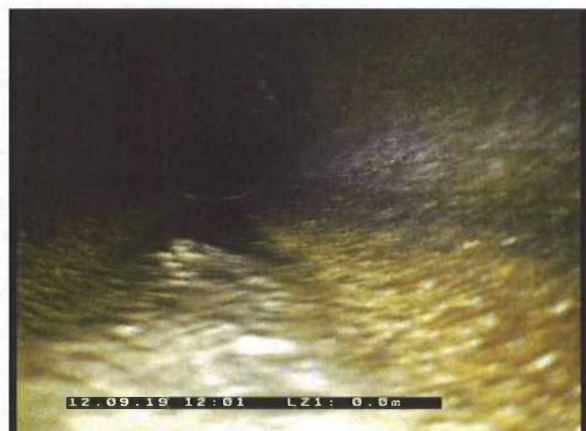
Photo: 6_6_47_A.jpg
 0m, Début de l'examen avec une caméra (norme)

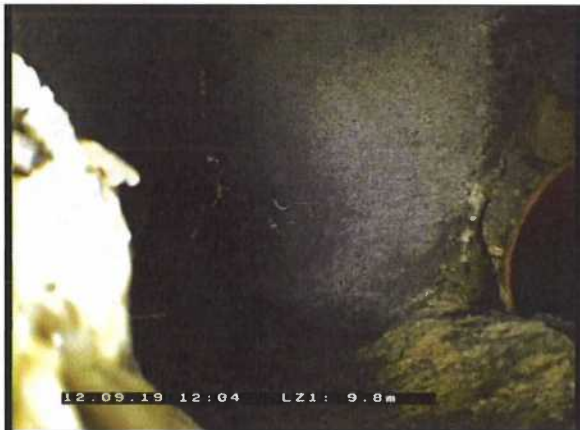
Photo: 6_6_54_A.jpg
 9,81m, Objectif de l'inspection atteint

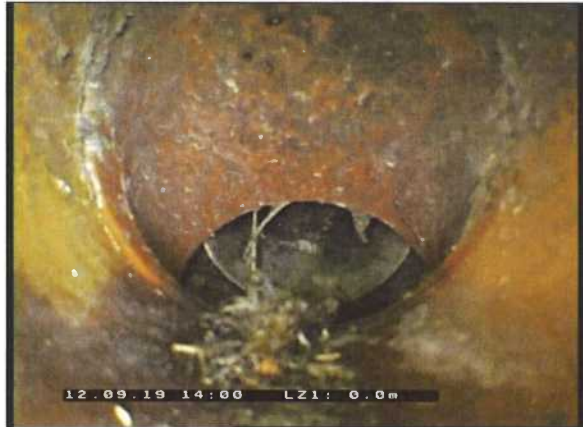
Photo: 7_7_45_A.jpg
 0m, Début de l'examen avec une caméra (norme)

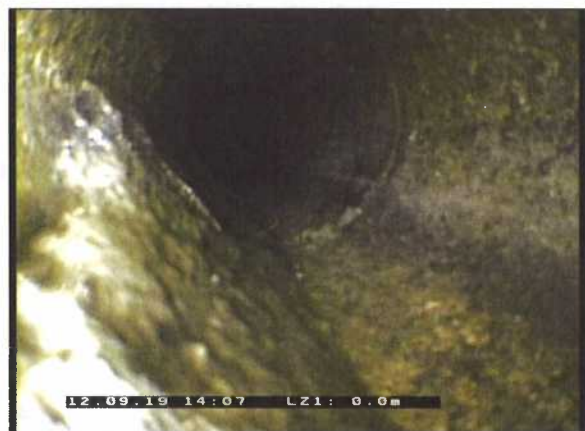
Photo: 8_8_58_A.jpg
 0m, Début de l'examen avec une caméra (norme)

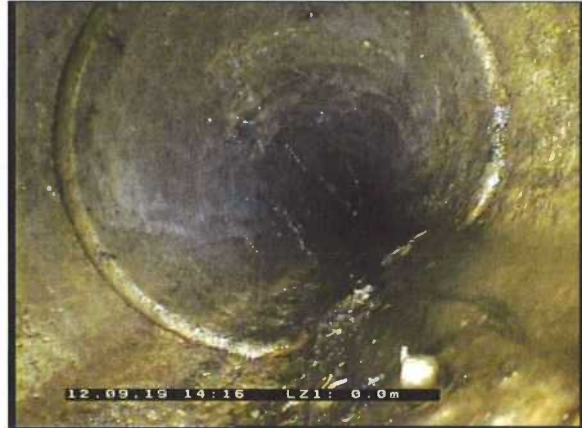
Photo: 9_9_70_A.jpg
 0m, Début de l'examen avec une caméra (norme)

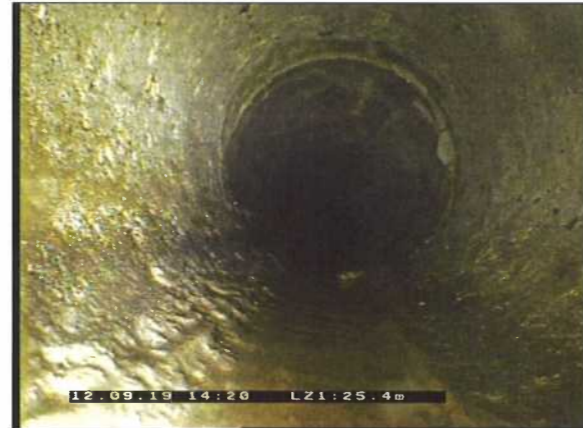
Photo: 9_9_76_A.jpg
 25,4m, Etat général, exemple de photo

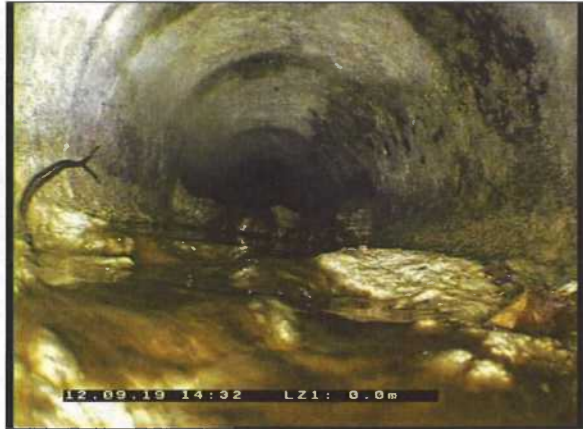
Photo: 10_10_80_A.jpg
 0m, Début de l'examen avec une caméra (norme)
